## SEGUIMENT DE LA POSTCLAUSURA DEL DC VALL DE JOAN

## Història del DC

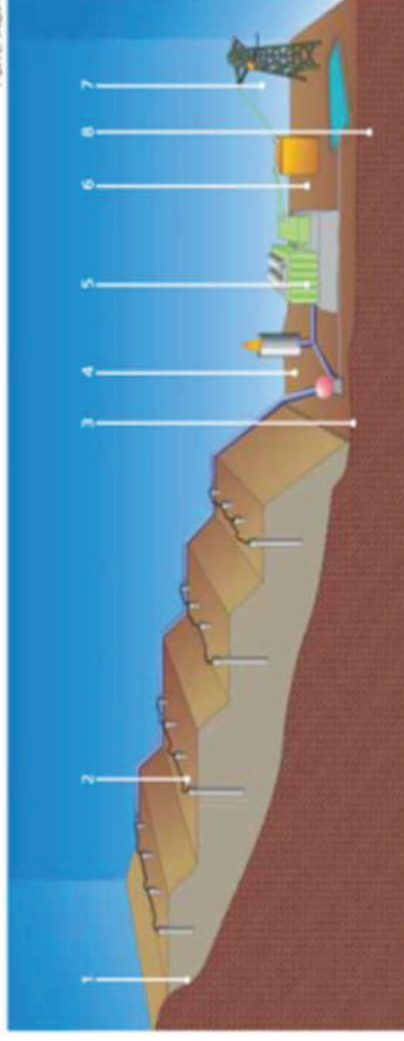
Esquema del sistema de recuperació del biogàs  
en el dipòsit controlat del Garraf

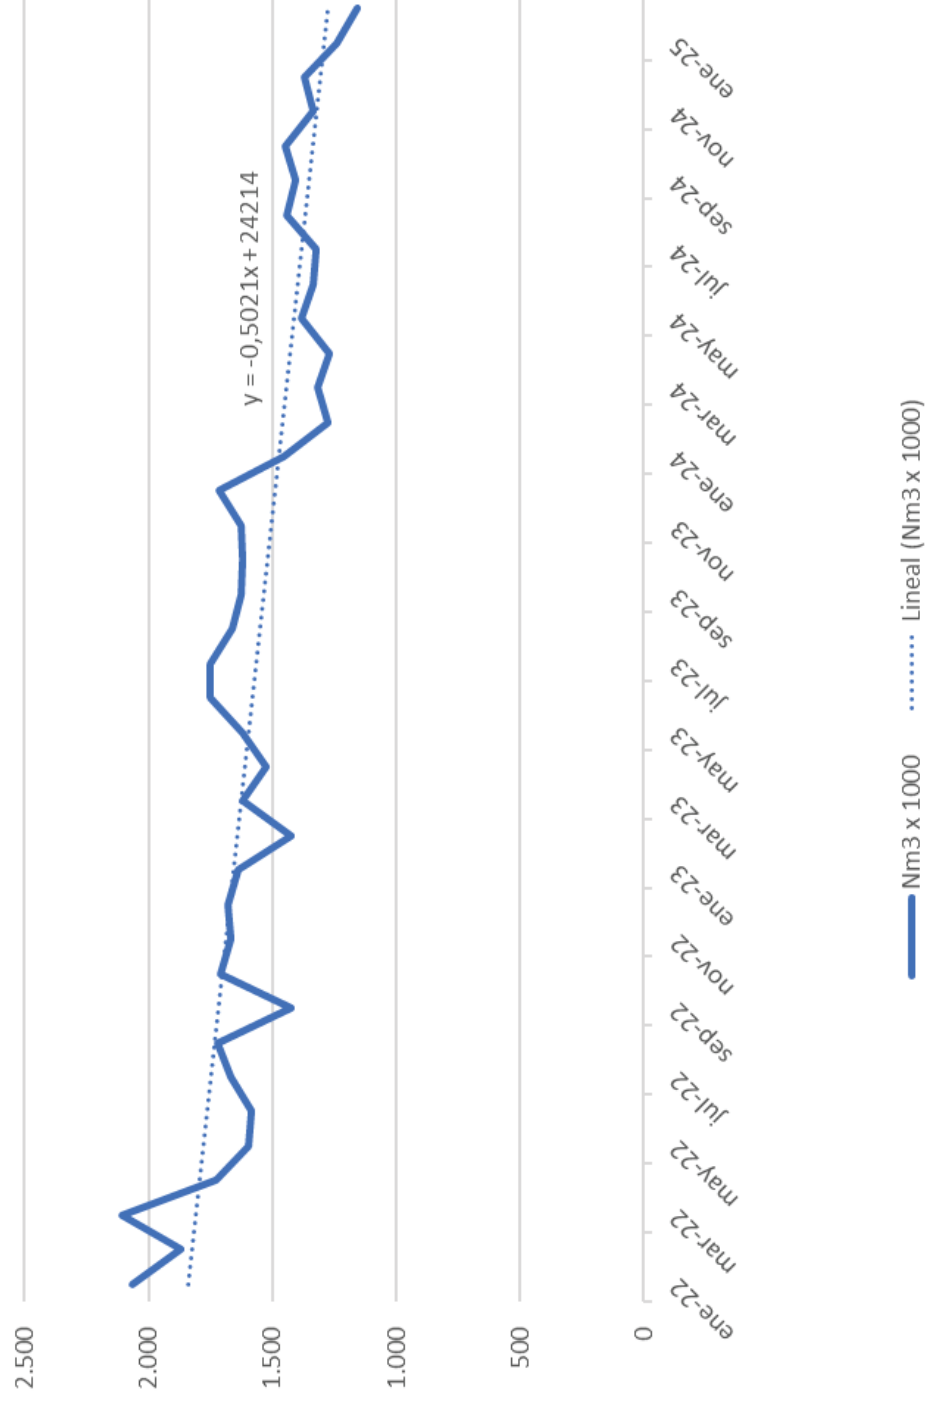
## Producció biogàs DC Vall de Joan

reducció del 10% el darrer any

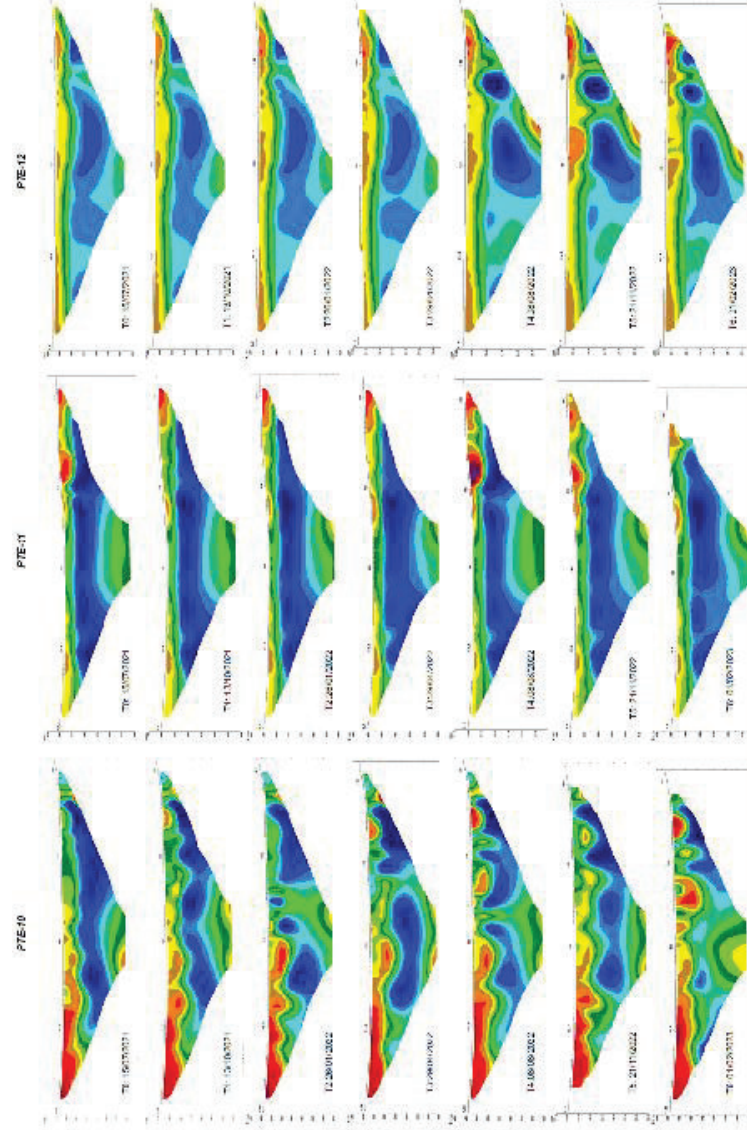
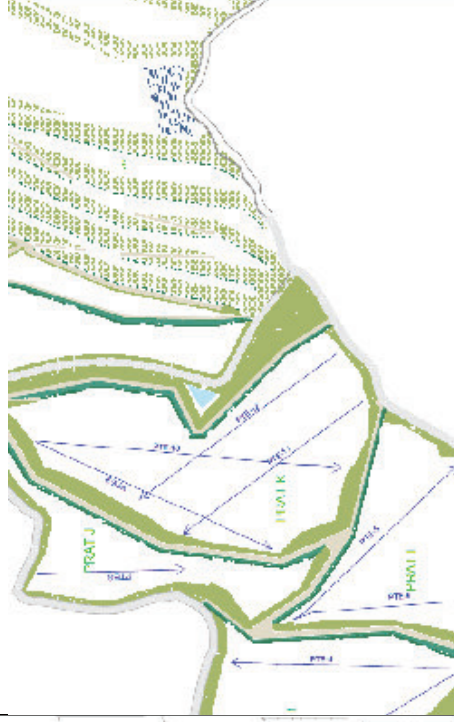
### TOMOGRÀFIES

Tomografies: evolució humitat massa residus

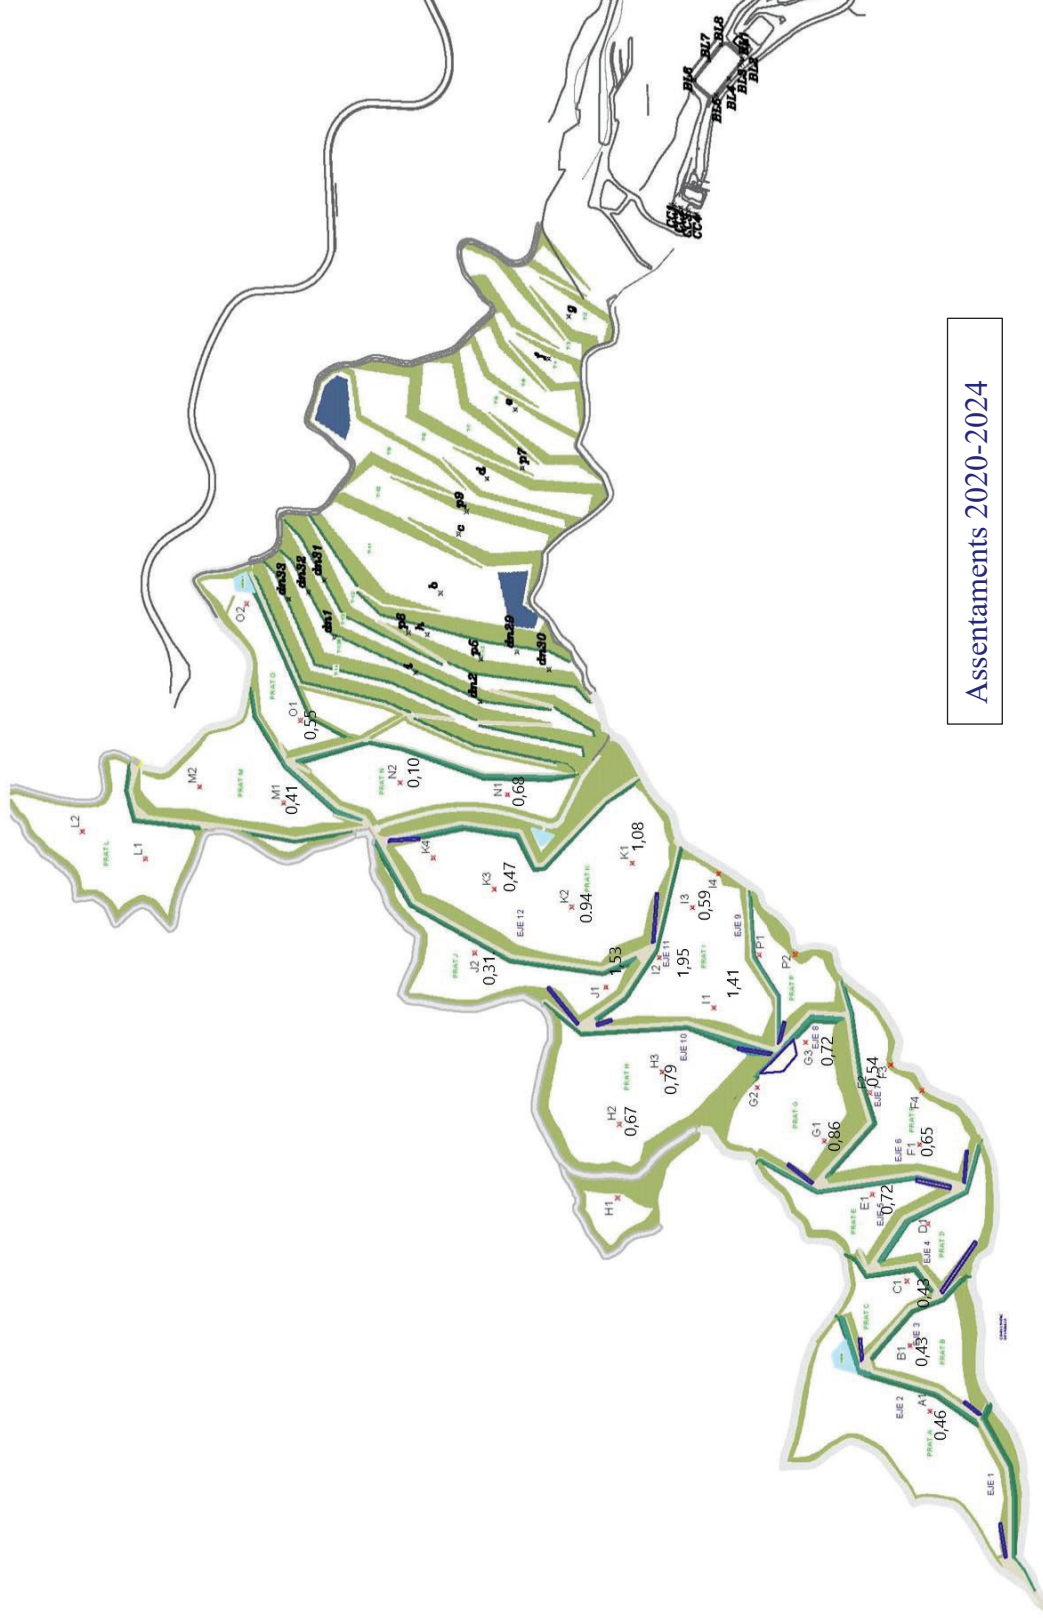
# ASSENTAMENTS

Assentaments 2020-2024

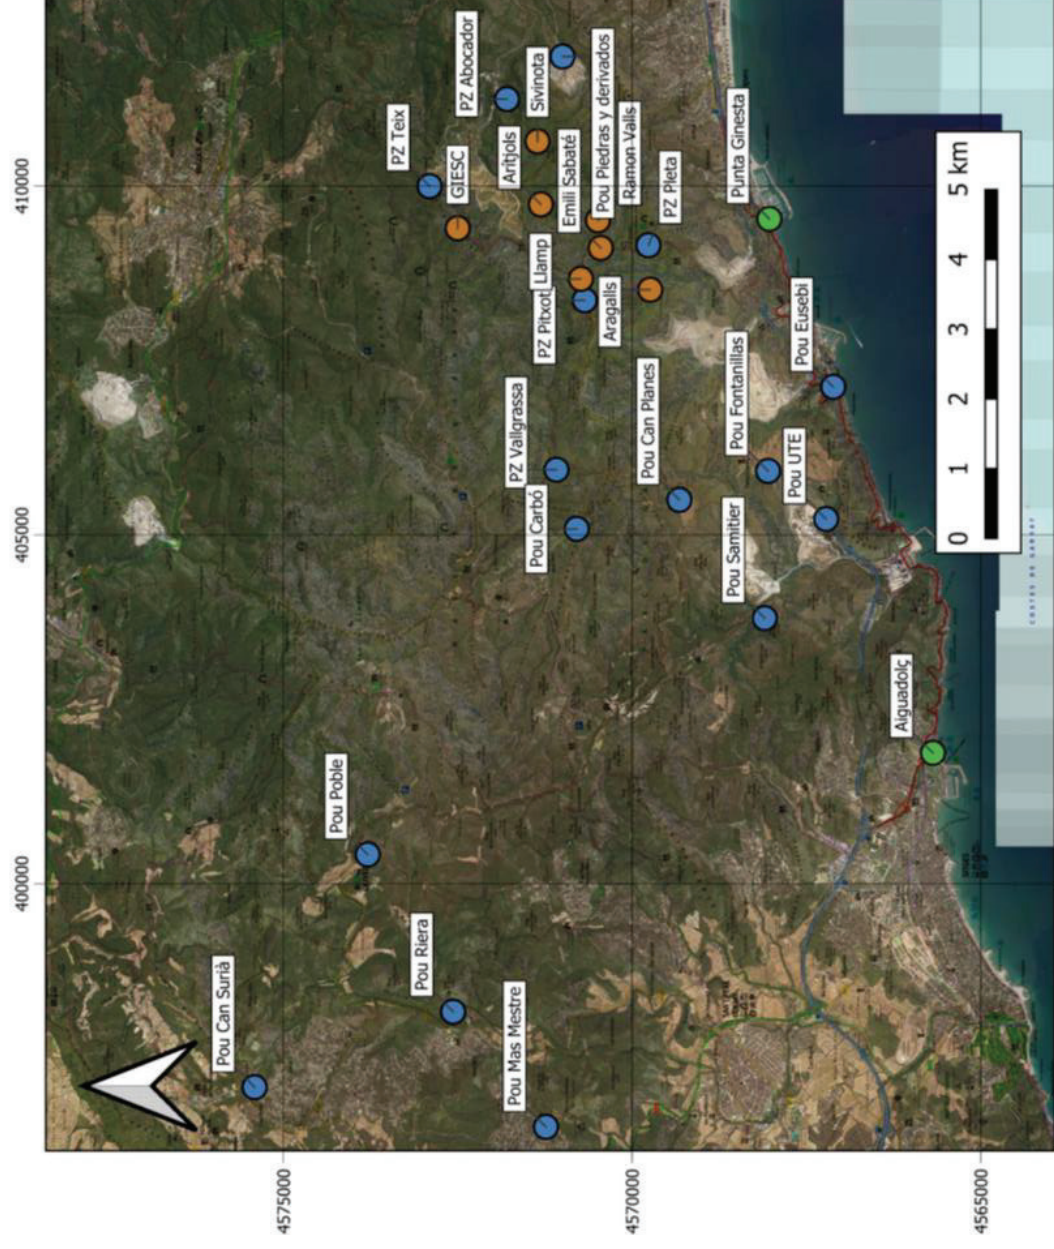
## AFFECTACIÓ DEL DC SOBRE L'AQUÍFER DEL GARRAF

PUNTS DE CONTROL EXTERN DC
